Asbestinventarisatetest

Noenelderren 41, 3700 Tongeren

Attestnummer : 20230327-000582.000

Uitgegeven op : 27.03.2023

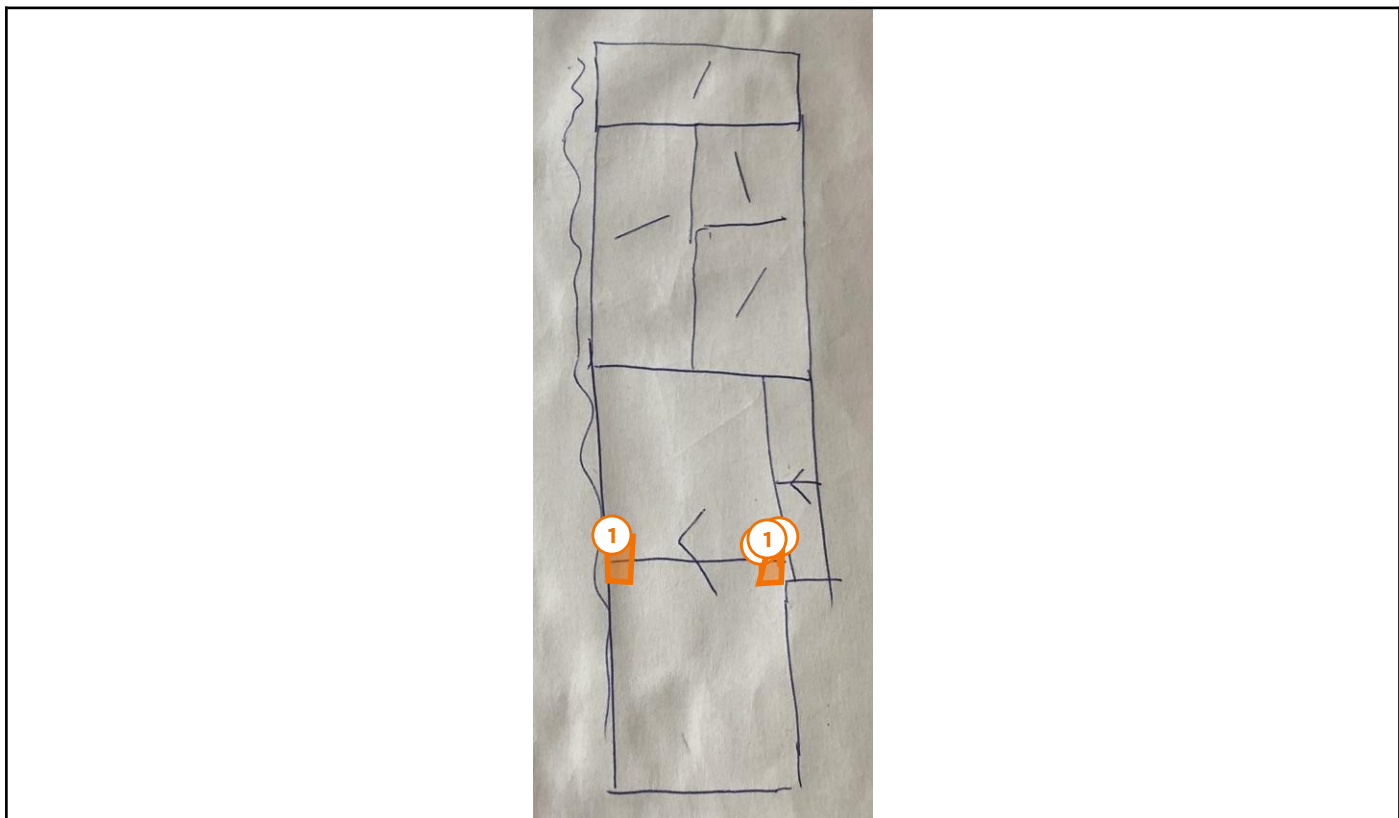
Plan 1.3: schets Dakenplan

Beschrijving	Type	Actie
1. Schoorsteen Rookgaskanaal	Asbestmateriaal	Verwijderen

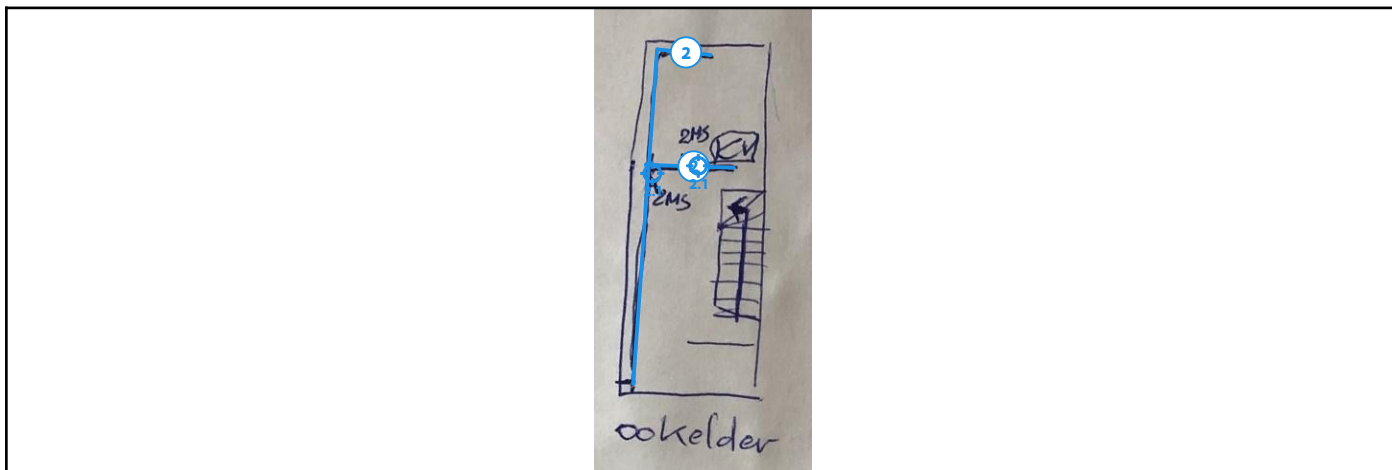
Plan 1.4: schets 00 Kelder

Beschrijving	Type	Actie
2. 2 MS Leiding iso	Geen asbest	-
2.1 Code: 2 MS Leiding iso	Mengmonster	-

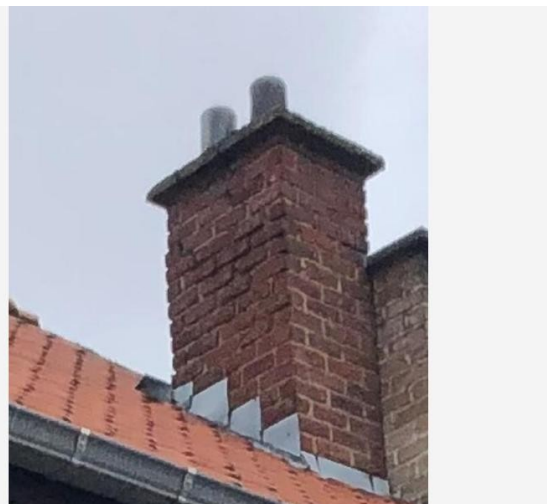
Overzichtsfoto

Detailfoto

Het asbestmateriaal valt onder de mijlpaal van 2034.

Eindbeoordeling materiaalrisico	Laag materiaalrisico en/of verlaagde kans op vezelvrijgave
---------------------------------	--

Gebondenheid	Categorie 1: hechtgebonden in oorsprong
Asbestsoort (vezeltype)	Alleen chrysotiel
Asbestconcentratie	Laag (< 50%)
Afschermingsgraad van het gehele materiaal	Geheel of deels vrij aan de buitenlucht
Toestand van het materiaal	Licht beschadigd, licht verweerd. Intact materiaal type Pical – asbestboard of categorie III 'gebondenheid'

Beschrijving	Schoorsteen Rookgaskanaal
Omgeving	Buiten
Primaire drager	Ruimteverwarming
Asbestmateriaal	Rookgaskanaal

Bindmiddel van asbestmateriaal	Cement
Gebondenheid op basis van bindmiddel	Hecht
Hoeveelheid (lengte - omtrek - dikte - aantal)	<ul style="list-style-type: none"> • 0,40 m - 40,00 cm - 0,50 cm - 3 stuks
Totaal volume	0,002 m ³
Eenvoudig bereikbaar	Ja
Bevestigingswijze	<ul style="list-style-type: none"> • Verlijmd, ingegoten, versmeerd
Identificatiemethode	Vaststelling zonder monstername
Destructieve handeling voor identificatie	Nee

Verwijderen

- Zorg voor een veilig beheer en verwijder dit asbestmateriaal wanneer het bij werken eenvoudig bereikbaar wordt. Controleer de toestand jaarlijks op wijzigingen.
- Hemelwater dat afspoelt van asbestcement daken of gevels kan asbestdeeltjes bevatten. Gebruik het enkel voor gesloten circuits (bv. spoelen toiletten). Reinig na het vervangen van het dak of de gevel de dakgoten en regenwaterput of -ton om asbesthoudend sediment of slib te verwijderen

- Eenvoudige handelingen: mag via doe-het-zelf of door werknemer(s) met opleidingsattest eenvoudige handelingen
Dit is een hechtgebonden asbest buitentoepassing.

Dit asbestmateriaal mag enkel zelf verwijderd worden als ze zonder breken losgemaakt kan worden.

Asbesttoepassingen die te veel verweerd zijn, gebroken zijn, in een slechte staat zijn of breken onder hun eigen gewicht tijdens de afbraak, dienen verwijderd te worden door een erkend asbestverwijderaar.

1. Beschermkledij dragen tijdens de werken, mondmasker P3, ...

2. Bevochtig eerst de asbesttoepassing. Dit om vezelverspreiding tegen te gaan.

U mag het asbestmateriaal zelf naar het containerpark voeren, mits alles afgesloten is in daarvoor bestemde asbestafvalzakken.

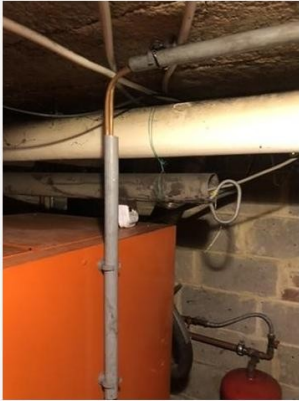
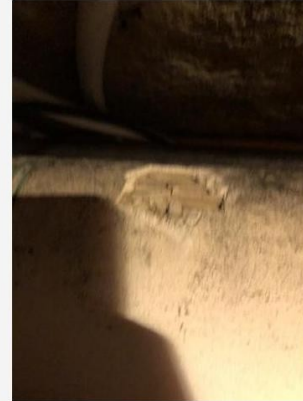
Overzichtsfoto

Detailfoto

Geen asbest

#	Type	Referentie	Resultaat
2.1	Mengmonster	2 I MS I Leiding iso	Geen asbest

Beschrijving	2 I MS I Leiding iso
Omgeving	Binnen
Primaire drager	Ruimteverwarming
Bindmiddel van materiaal	Gips - kalk

Gebondenheid op basis van bindmiddel	Niet-hechtgebonden
Hoeveelheid (lengte - omtrek - dikte - aantal)	<ul style="list-style-type: none">• 14,00 m - 40,00 cm - 5,00 cm - 1 stuk
Totaal volume	0,28 m ³
Identificatiemethode	Vaststelling met monstername
Destructieve handeling voor identificatie	Nee

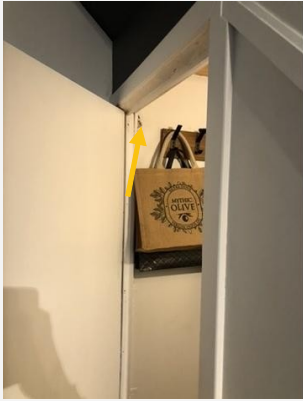
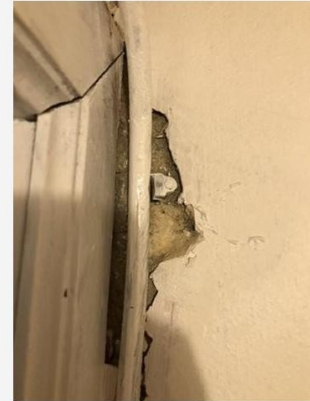
Overzichtsfoto

Detailfoto

Geen asbest

#	Type	Referentie	Resultaat
3.1	Mengmonster	1 MS Pleister	Geen asbest

Beschrijving	1 MS Pleister
Omgeving	Binnen
Primaire drager	Binnenwand, plafond
Bindmiddel van materiaal	Gips - kalk

Gebondenheid op basis van bindmiddel	Niet-hechtgebonden
Hoeveelheid (oppervlakte - dikte - aantal)	• 0,01 m ² - 0,50 cm - 1 stuk
Totaal volume	< 0,001 m ³
Identificatiemethode	Vaststelling met monstername
Destructieve handeling voor identificatie	Nee
